## ТЕХНОЛОГИЧЕСКИЕ, ЭКОЛОГИЧЕСКИЕ И ЭКОНОМИЧЕСКИЕ ПРОБЛЕМЫ В РЕЗУЛЬТАТЕ АВАРИИ НА СКВАЖИНЕ MACONDO КОМПАНИИ «БРИТИШ ПЕТРОЛЕУМ» В МЕКСИКАНСКОМ ЗАЛИВЕ

**В.П. Малюков, А.А. Сушок**

Рассмотрены технологические, экологические и экономические проблемы, возникшие в результате аварии на скважине Макондо компании «Бритиш Петролеум» в Мексиканском заливе. Проанализированы основные нарушения технологии подготовки скважины к эксплуатации, экономические и экологические последствия разлива нефти.

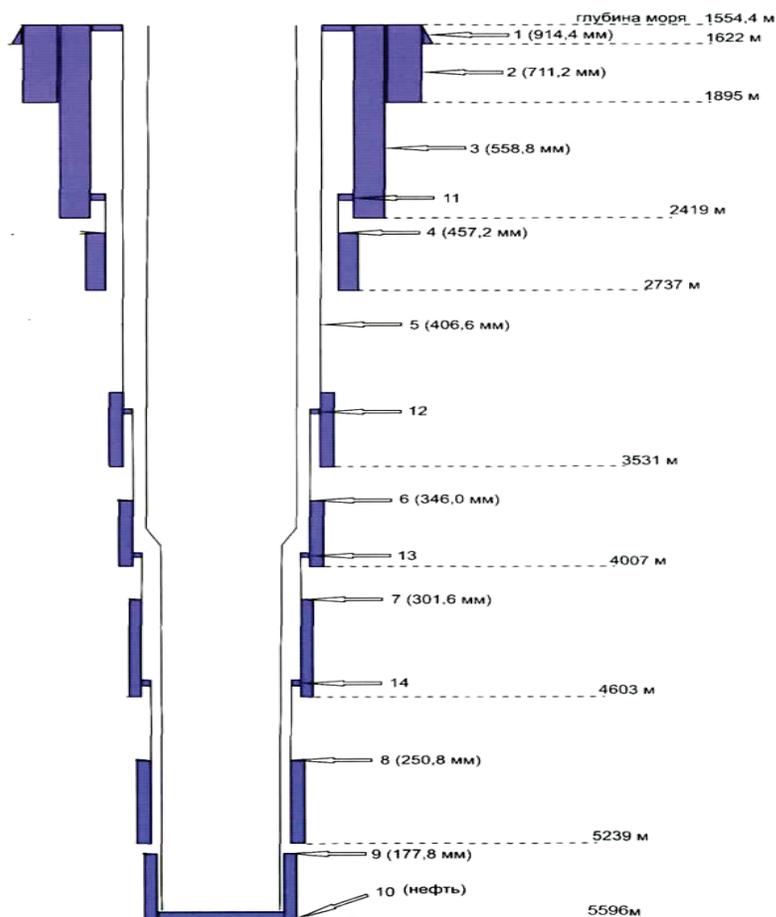
**Рис. 3.** Фактическая конструкция скважины Макондо (представлена компанией Халлибертон в сенат США)

**Особенности конструкции скважины Макондо.** Фактическая конструкция скважины Макондо [2] показана на рис. 3. Из рисунка видно, что глубина воды в месте расположения скважины Макондо составляет 1554,4 м; именно на этой глубине установлено противовыбросовое оборудование (превентор). Направление скважины 1 установлено до глубины 1622 м (обсадная колонна из труб диаметром 914,4 мм) и зацементировано на всю длину. Кондуктор скважины 2 установлен до глубины 1895 м (обсадная колонна из труб диаметром 711,2 мм) и зацементирован на всю длину.

Первая техническая колонна 3 (обсадная колонна диаметром 558,8 мм) установлена до глубины 2419 м и зацементирована на всю длину. Хвостовик 4 (обсадная колонна определенной длины из труб диаметром 457,2 мм) установлен в интервале 2737—2200 м и зацементирован частично приближенно в интервале 2737—2460 м.

Эксплуатационная колонна 9 из труб диаметром 117,8 мм снизу и труб диаметром 346,0 мм сверху (с 3800 м) спущена на глубину 5596 м, зацементирована на всю длину и внизу оборудована обратным клапаном.

Главный недостаток конструкции скважины Макондо заключается в том, что при бурении было использовано четыре хвостовика, которые были зацементированы не на всю длину (наполовину), из-за чего большая часть ствола скважины в интервале 5239—2419 м оказалось практически не зацементированной.

Хвостовики не могут обеспечить полную герметизацию затрубного и межтрубного пространства скважины: хвостовик представляет колонну обсадных труб определенного диаметра и определенной длины; как правило, хвостовики цементируют на всю длину, а в скважине Макондо все хвостовики зацементированы на половину длины; отсутствие надежной герметизации у подвесного хомута на хвостовике из труб диаметром 250,8 мм — это тоже грубое нарушение технологии цементирования.

Проблемы межколонных перетоков возникли в скважине Макондо после спуска хвостовика из труб диаметром 301,6 мм (при бурении скважины с глубины 4603 м). Ничего нового в проблемах, связанных с поступлением пластового флюида в ствол скважины, после спуска хвостовика из труб диаметром 250,8 мм уже не было. Этот последний хвостовик, спущенный в интервал 5239—4500 м, не выполнял свое прямое назначение по причинам, которые названы выше.

Одной из причин возникновения аварии на скважине Макондо является плохой проект на строительство скважины. Заложенные в проект геологические, технические и технологические параметры нуждались в уточнении и корректировке. В частности, необходимо было исключить из конструкции скважины часть хвостовиков.

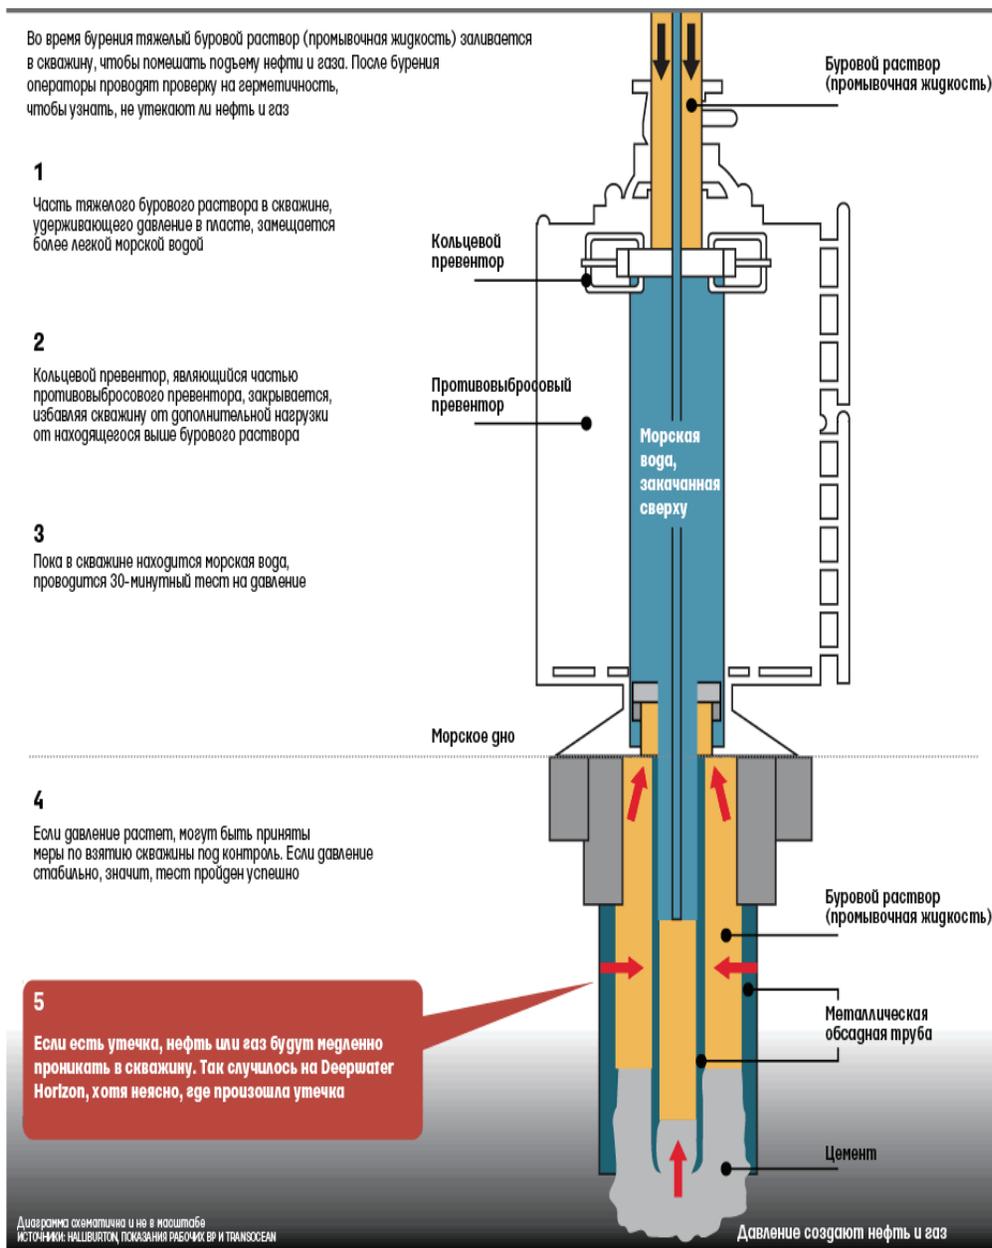
Рис. 5. Проведение испытаний на герметичность на скважине Макондо

**Проведение испытаний на герметичность скважины.** Перед консервацией скважины (для последующей добычи нефти и газа) проводят обычно испытание на герметичность эксплуатационной колонны на внешнее давление (рис. 5). При этом буровой раствор определенного объема в скважине заменяется на воду, что является обязательным условием проверки качества цементирования обсадных труб.

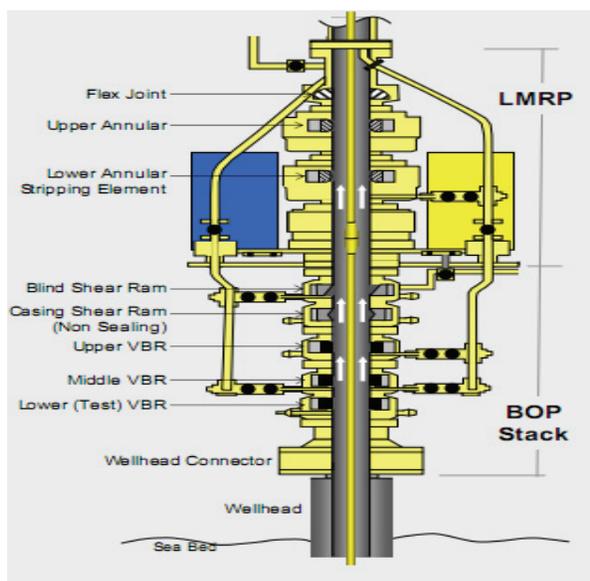
Рис. 6. Конструкция превентора на скважине Макондо

По данным других источников [5], «...устройство, которое должно было не допустить разлив нефти из скважины в Мексиканском заливе, превентор, имело дефекты» (рис. 6).

Эксперты американского конгресса пришли к выводу, что устройство, которое называется „противовыбросовым превентором“ и которое представляет собой набор огромных клапанов, дало течь и у него был дефектный источник энергопитания». Эксперты выявили серьезные неполадки в противовыбросовом превенторе, который должен был не допустить резкого увеличения давления нефти и газа, вырывающегося из скважины.

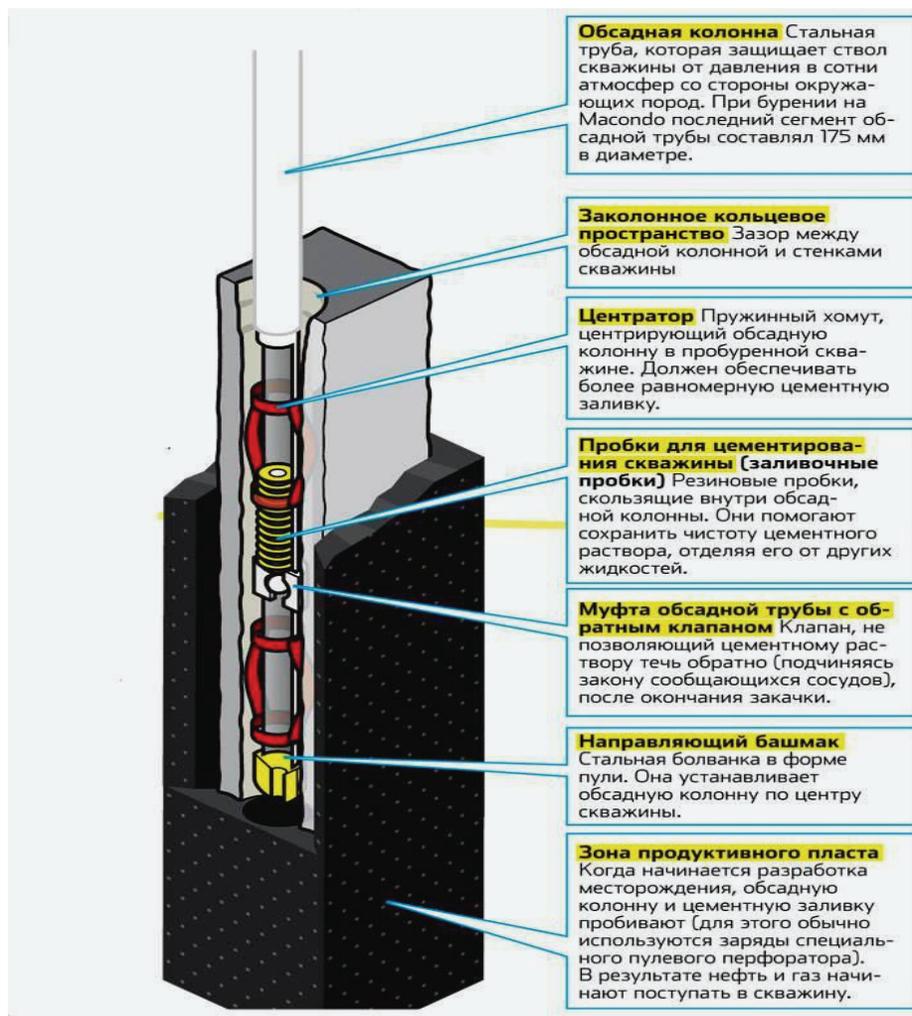
Рис. 7. Конструкция нижней части эксплуатационной колонны

Обратные клапаны на эксплуатационной колонне используют для предотвращения обратного движения тампонажного раствора при цементировании. Кроме того, обратный клапан на эксплуатационной колонне способствует улучшению промывки скважины перед цементированием, а также очистке затрубного пространства от шлама и облегчению веса труб при спуске. Но, главное, обратный клапан на эксплуатационной колонне препятствует флюидопроявлению внутрь трубного пространства. Как правило, обратный клапан устанавливается в нижней части эксплуатационной колонны под башмачным патрубком (рис. 7).

Из опубликованных материалов расследования аварии на скважине Макондо видно, что специалистов ВР убеждали о необходимости установки 21 центризатора на эксплуатационную колонну для повышения качества цементирования труб. В действительности специалисты компании ВР поставили на эксплуатационную колонну только шесть центризаторов в нижней части, а это уже грубое нарушение технологии крепления скважин. Еще более грубым нарушением технологии крепления скважин Макондо является отсутствие достаточной промывки скважины перед закачкой цементного раствора.
