ОБСЛЕДОВАНИЕ И РЕКОМЕНДАЦИИ ПО УСИЛЕНИЮ ЗДАНИЯ ТОРГОВОГО ДОМА ПОСЛЕ ПОЖАРА

К.Р. АЙДЕМИРОВ, канд. техн. наук, доцент
Дагестанский государственный технический университет
367015, РД, г. Махачкала, пр. И.Шамиля, 70, unidgtu@jandex.ru

Дана оценка технического состояния несущих конструкций, определены величины потерь несущей способности после пожара. Установлен прогрессирующий характер местных разрушений от действия нестационарного высокотемпературного режима. Разработаны рекомендации по усилению здания для его дальнейшей безопасной эксплуатации

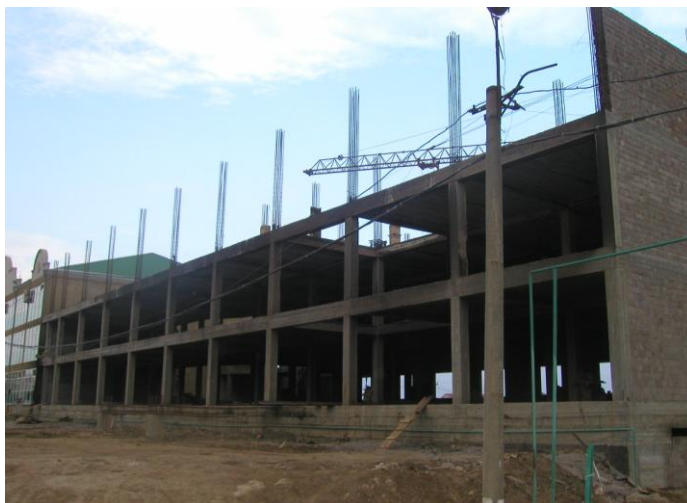
Рис. 1. Главный фасад корпуса торгового дома

Колонны, ригеля и плиты перекрытия 1-го и 2-го этажей от пожара не пострадали, так как там был выстроен только каркас здания, открытый по всей длине главного фасада (см. рис.1).

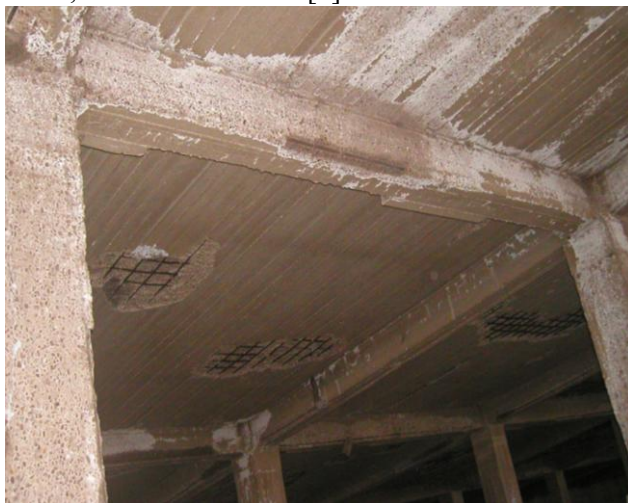
Состояние колонн и ригелей цокольного этажа неудовлетворительное. Глубина бетонного слоя в колоннах и ригелях потерявшего все свои физико-механические и прочностные свойства местами достигала 50÷80 мм – для колонн и 20÷50 мм – для ригелей (см. рис.2,3). Более того, колонна (по оси Д-10) и колонна в стене (по оси А-А) получили наклонные трещины шириной 5÷10 мм.

Арматура в ригелях и колоннах оголена (см.рис.3) и подверглась нестационарному высокотемпературному нагреву, но прочностные свойства, по показаниям испытаний, мало изменились [8].

Рис. 3. Общий вид потолка цокольного этажа (ригелей, колонн, плиты перекрытия) после пожара с выпученными вверх участками плиты

2. Усилить колонны и ригеля цокольного этажа монолитными железобетонными «рубашками» (рис. 7);

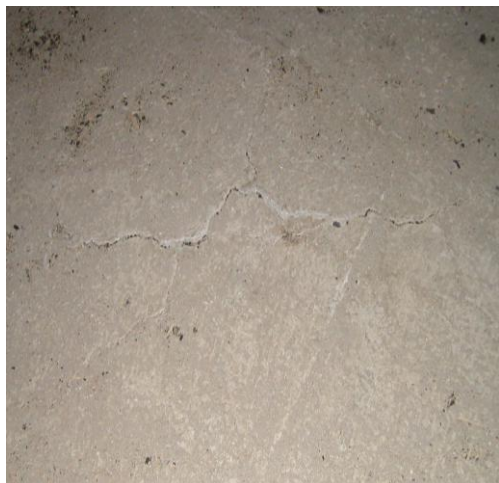
Техническое состояние плиты перекрытия цокольного этажа неудовлетворительное, так как получило недопустимые деформации после пожара (в виде выгибов, трещин), ширина раскрытия которых больше, регламентируемой нормами [7]. Из рис.5 видно, как на лестничной площадке металлические швеллера потеряли всякую форму в обеих плоскостях и деформировались. Это говорит о достижении температуры нагрева 500°C и выше [9.10].

Рис. 4. Местное выпучивание вверх (куполообразное) плиты перекрытия цокольного этажа с образованием трещин

3. Демонтировать монолитное железобетонное перекрытие цокольного этажа - взамен устроить новое монолитное железобетонное перекрытие, тщательно связанное с основным каркасом здания.

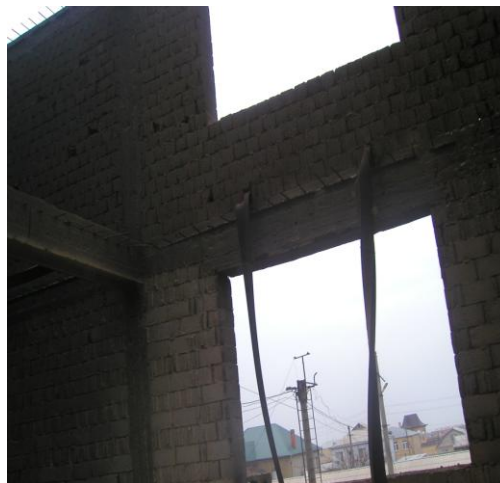
Рис. 5. Выход из строя металлических швеллеров
