## АНАЛИЗ УСТОЙЧИВОСТИ ЕСТЕСТВЕННЫХ И ТЕХНОГЕННЫХ ЛАНДШАФТОВ ЧЕРНОМОРСКОГО ПОБЕРЕЖЬЯ РОССИИ К ВОЗДЕЙСТВИЮ ЛИВНЕЙ ЭКСТРЕМАЛЬНОЙ ИНТЕНСИВНОСТИ (на примере ливня 6—7 июля 2012 г.)

Рассмотрены изменения природных и природно-антропогенных ландшафтов участка южного склона Западного Кавказа, произошедшие в результате катастрофического ливня 6—7 июля 2012 г. Установлено, что восстановление горно-лесных ландшафтов возможно в течение 2 лет, в береговых ландшафтах полная волновая переработка обвально-оползневых масс происходит за 5—10 лет. В техногенно-преобразованных ландшафтах следы катастрофического ливня могут быть заметны в более длительный период.

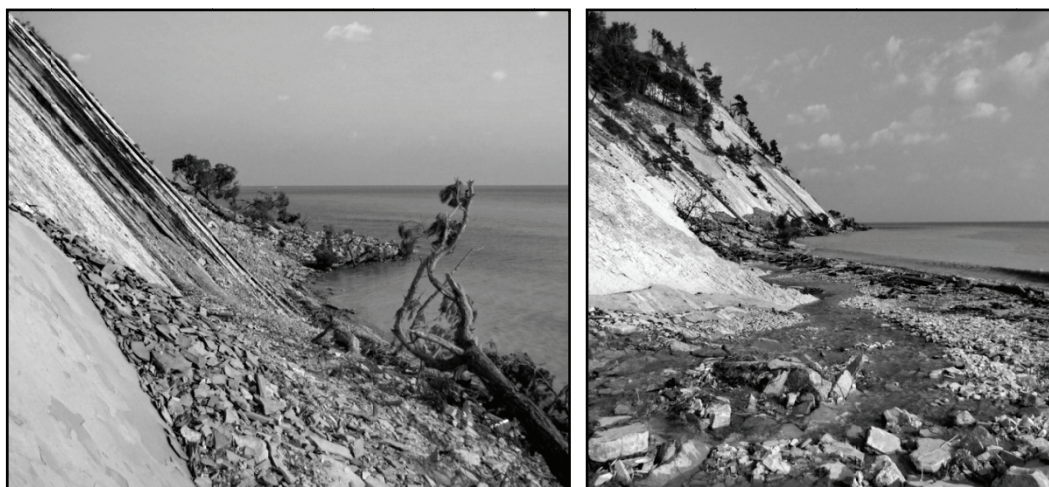
**Рис. 1.** Интенсивный ливень способствовал обрушению ослабленных выветриванием  
пластов флиша вместе с расположенными на них пицундскими соснами (слева). В устьях  
водотоков наблюдается накопление каменного материала и расширение пляжа (справа)

расположенных на обрыве или вблизи его крупных сосен (рис. 1). В местах при-  
мыкания узких долин (щелей) в устьях временных водотоков отмечено образова-  
ние конусов выноса каменного материала (преимущественно неокатанного щебня)  
с примесью суглинков. В результате волновой переработки этих выносов ширина  
пляжа местами увеличилась до 10 м (рис. 1). Отмыв и последующее оседание гли-  
нистых частиц привело к значительному заиливанию донных биоценозов прак-  
тически на всей поверхности прибрежного бенча.

В целом, можно отметить, что оползни и обвалы произошли на участках, где  
уже имелись условия их образования. Пласты скальных пород под действием про-  
цессов выветривания потеряли устойчивость, и экстремальный ливень лишь спо-  
собствовал их массовому обрушению. На определенный период, до появления но-  
вых ослабленных участков, сход новых оползней и обвалов должен резко сокра-  
титься. Поступивший в береговую зону каменный материал в течение ближайших  
штормов будет вовлечен во вдольбереговую поток наносов, и будет способствовать  
некоторому расширению пляжей. В результате действие абразии на основание кли-  
фа будет уменьшено на период до полного истирания поступивших наносов.

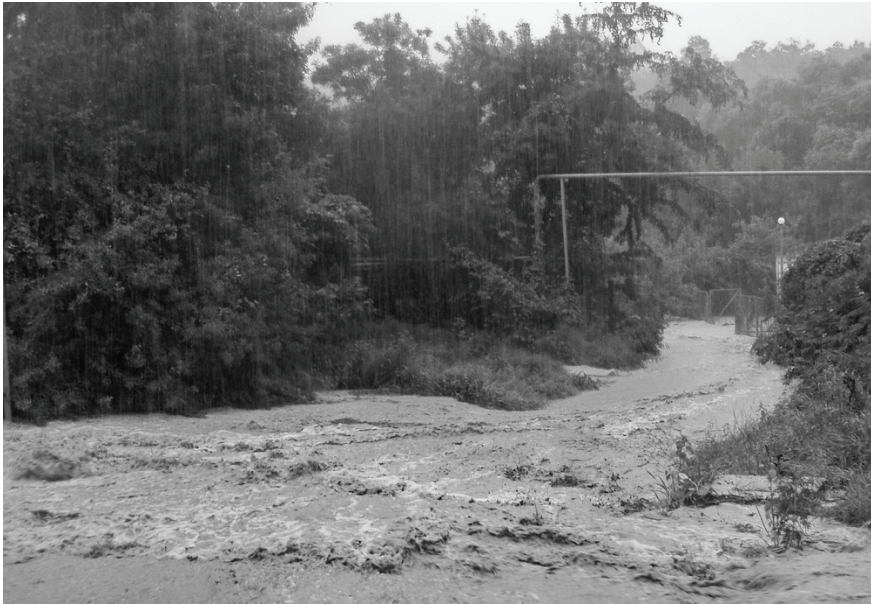
**Рис. 2.** Водный поток по грунтовой дороге (6 июля 2012 г.)

Наиболее разрушительные последствия наблюдались на грунтовых дорогах, проложенных вдоль склонов. Дождевой сток практически без потерь на просачивание, не задерживаясь растительностью или опадом, в короткий срок формировал мощные потоки. На участках, где этот поток не мог уйти на прилегающую территорию (в выемках), в него вовлекался накопившийся под склонами делювий, и поток быстро становился из просто водного в грязе-каменный (рис. 2). В местах разгрузки этих потоков (как правило, это происходило уже в пределах застроенной территории) отмечены накопления грязе-каменного материала объемом в десятки и сотни кубических метров.

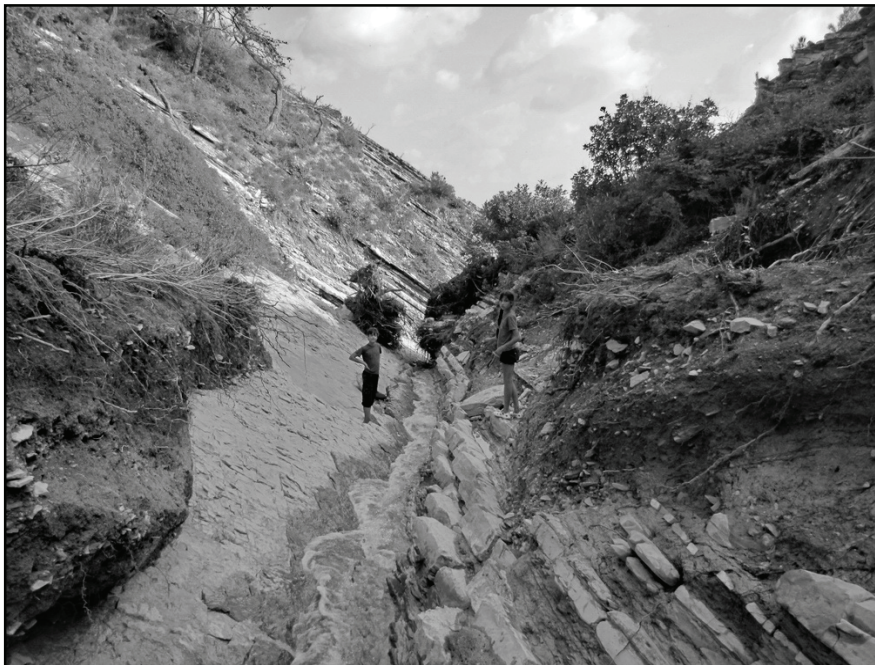
**Рис. 3.** В нижней части Первой щели делювий полностью смыт до скального основания

Аналогичная картина наблюдается в первой щели, где в нижней (узкой) части долины с  $v$ -образным поперечным профилем был полностью смыт рыхлый слой (рис. 3), выше, где долина имеет корытообразное сечение, дно покрыто древесно-кустарниковой растительностью, эрозия русла минимальна (рис. 4), хотя растительный покров в зоне прохождения потока сильно пострадал. На стыке этих участков образовался уступ высотой около 3 м (рис. 4).

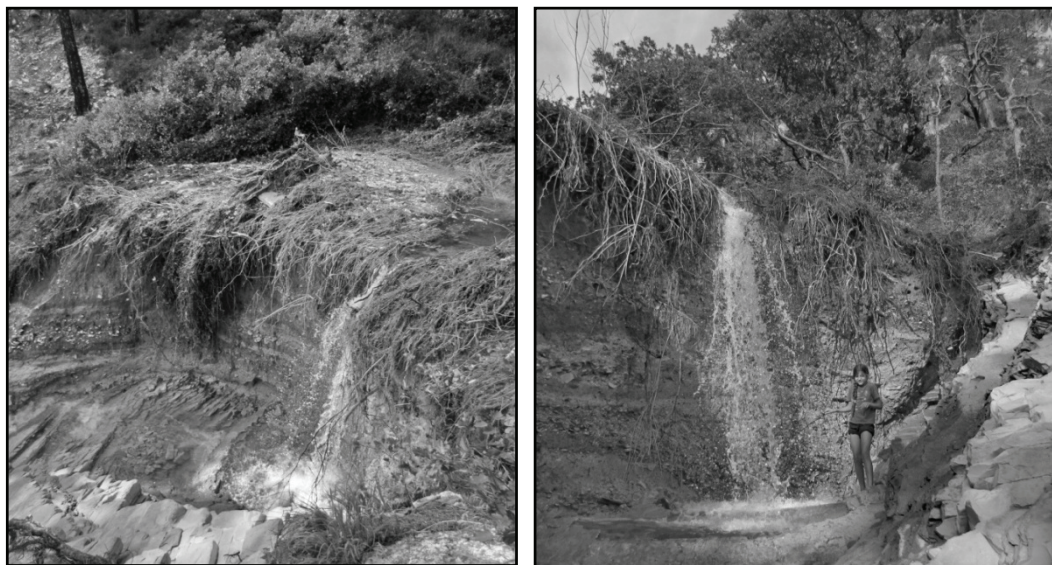
**Рис. 4.** Первая щель. Мощный древесно-кустарниковый покров в широкой части ущелья не дал развиваться эрозионным процессам, хотя был значительно поврежден (слева). Ниже, в сужении ущелья, растительность почти отсутствовала, и делювий со дна первой щели полностью смыт до скального основания, на стыке образовался уступ более 3 м высотой (справа)

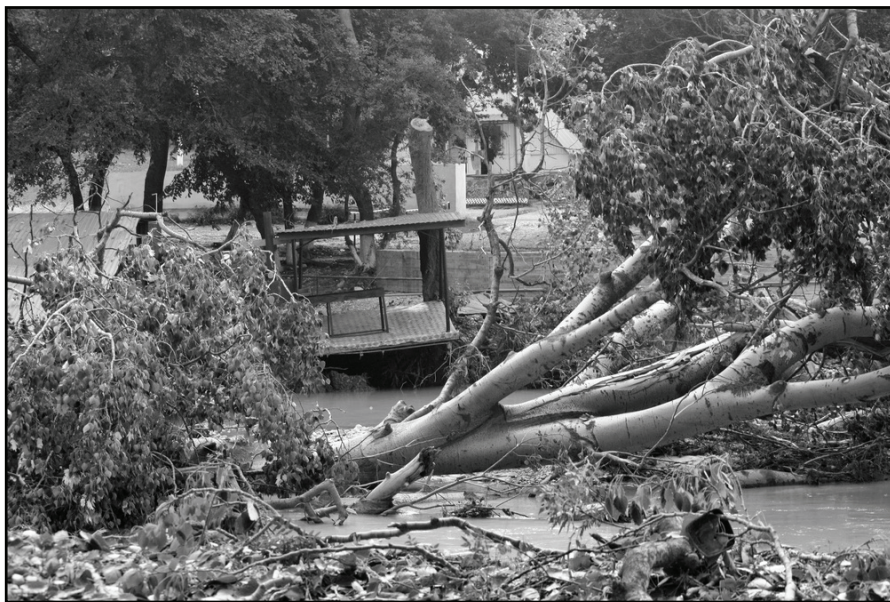
Рис. 5. Поваленные белые тополя в приустьевой части р. Ашамба

Выход речной воды на террасу отмечался практически по всей длине долины, хотя большая часть стока шла через сечение русла. Этому способствовала древесная растительность в пойме реки, падение деревьев в русло по мере разрушения берегов, наличие мостов с недостаточным сечением (либо забивавшимся карчами и строительным мусором от разрушенных строений). Выходящий на террасу поток имел меньшие скорости течения, поэтому его воздействие на растительность ограничивалось смывом опада и повреждением травянистой растительности. Также в пределах древесно-кустарниковых насаждений на террасе произошло накопление принесенного рекой плавучего мусора.

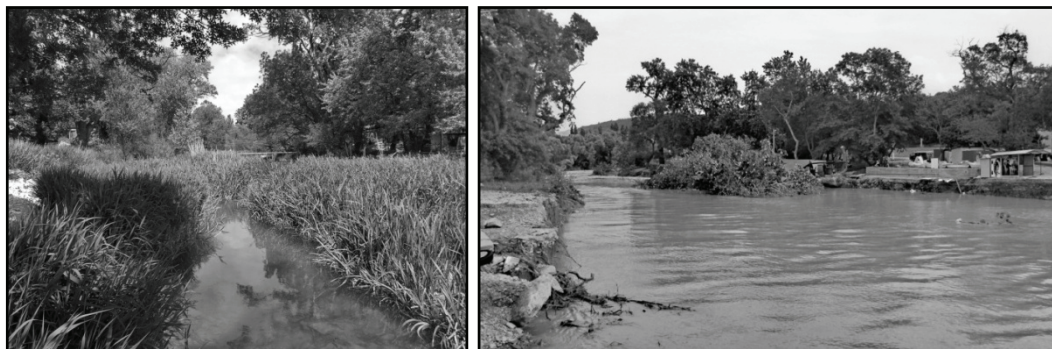
**Рис. 6.** Устьевая часть реки Ашамба. В результате паводка пресноводная лагуна с водно-болотной растительностью и фауной (слева) была разрушена (справа)

Также можно отметить разрушение биотопа болотных черепах и многочисленных земноводных в устьевой зоне р. Ашамба, где формировалась микролагуна со специфической водно-болотной растительностью (рис. 6). Спустя несколько дней после паводка живые экземпляры лягушек встречались в море на намытом паводком островке из упавших деревьев и камней на удалении 15—20 м от берега.
