МОНИТОРИНГ ДЕФОРМАЦИЙ ЗДАНИЯ ГЕОДЕЗИЧЕСКИМИ МЕТОДАМИ ПРИ РЕКОНСТРУКЦИИ ЕГО ФУНДАМЕНТА

DEFORMATION MONITORING OF BUILDINGS SURVEYING METHODS AT RECONSTRUCTION OF ITS FOUNDATION

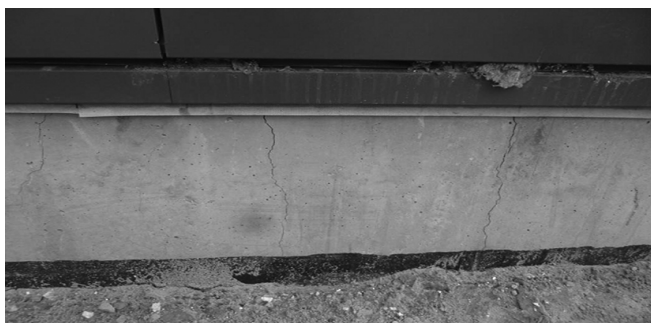
В ходе технического обследования строительных конструкций двухэтажного здания административно-хозяйственного назначения выявлены многочисленные трещины в фундаментной балке здания раскрытием от 2 мм (рис. 1), трещины в стяжке пола раскрытием до 10 мм, вздутия поверхности кровельного покрытия. Общее состояние здания по результатам технического обследования было оценено как аварийное.

Рис. 1. Трещины в фундаментной балке раскрытием до 10 мм
[Cracks in the foundation beam opening up to 10 mm]

Для обеспечения несущей способности и эксплуатационной пригодности здания было принято решение выполнить усиление фундаментов и укрепление грунтов основания колонн инъекционным методом путем нагнетания под давлением в грунты цементного раствора. Усиление грунтов цементацией выполняется по манжетной технологии при нагнетании раствора через манжетную колонну по зонам снизу вверх.

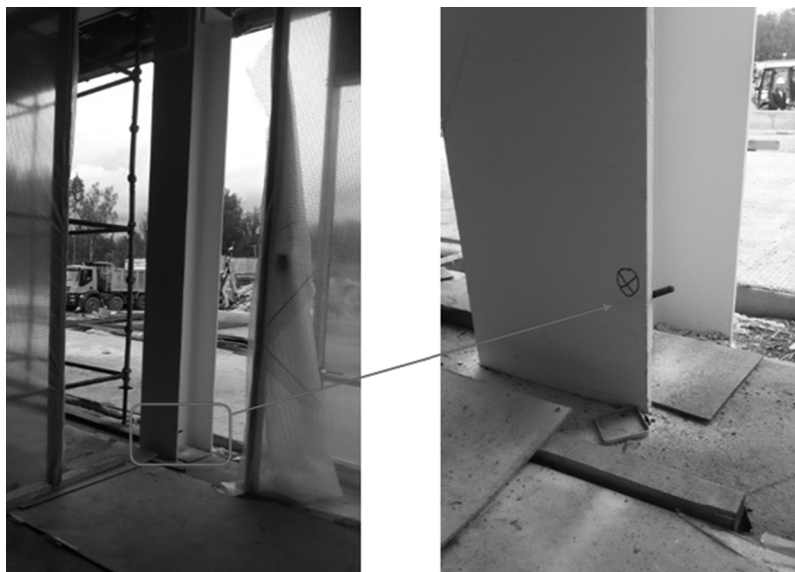
В качестве индикатора состояния несущих конструкций выбраны вертикальные перемещения (осадки) фундаментов колонн, самих стальных колонн и стальных балок перекрытий каркасного здания. Для фиксации вертикальных перемещений на несущих конструкциях (колоннах) установлены специальные деформационные знаки.

На рисунке 2 приведен вид типовой деформационной марки, устанавливаемой на стальных колоннах.

Рис. 2. Общий вид деформационной марки на несущей стальной колонне
[General view of the deformation of the brand on the supporting steel column]

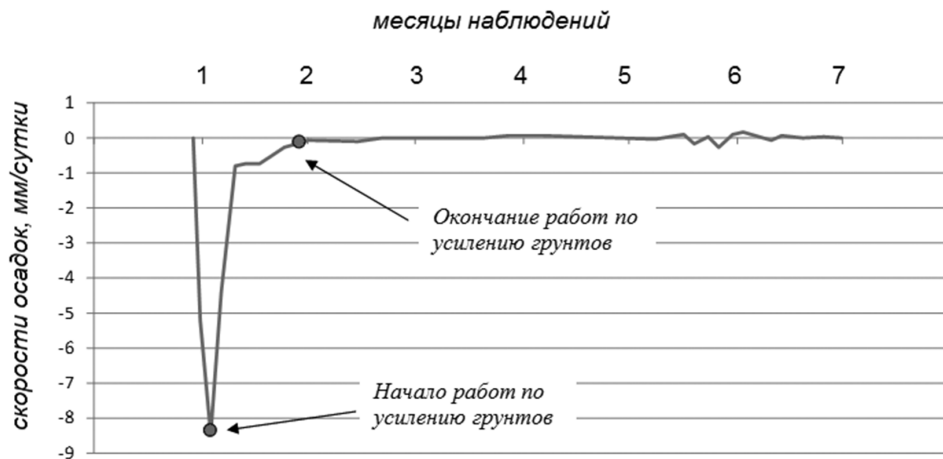
По результатам выполненного геодезического мониторинга установлено, что наибольшее абсолютное значение вертикального перемещения деформационных марок до начала работ по укреплению грунтов и усилению фундаментов здания составило — 50 мм (рис. 4). В этот период наибольшее значение скорости осадок составило — 8,5 мм/сут (рис. 5).

Важным показателем развития деформационных процессов во времени являются скорости осадок. По данным геодезического мониторинга установлено, что скорости осадок резко снизились практически сразу после начала работ по усилению по укреплению грунтов и усилению фундаментов. Это подтверждает правильность ранее сделанных выводов о том, что основной причиной деформаций несущих конструкций здания стали слабые неоднородные грунты, в том числе техногенного происхождения, в основании его фундаментов.

В процессе работ по укреплению грунтов и усилению фундаментов здания прирост осадок продолжался, но значительно меньшими темпами, достигнув максимального значения в — 60 мм с начала инженерно-геодезических работ по мониторингу (рис. 4) В этот период максимальное значение скорости осадок составило — 4,4 мм/сут (рис. 5).

Рис. 5. Скорости осадков деформационных марок [Speed sediment deformation signs]
